FICHA DE CARACTERIZAÇÃO DO EDIFICADO

| ID | 043 | RUA | Manuel Bernardo Barahona | Nº | 1-B |

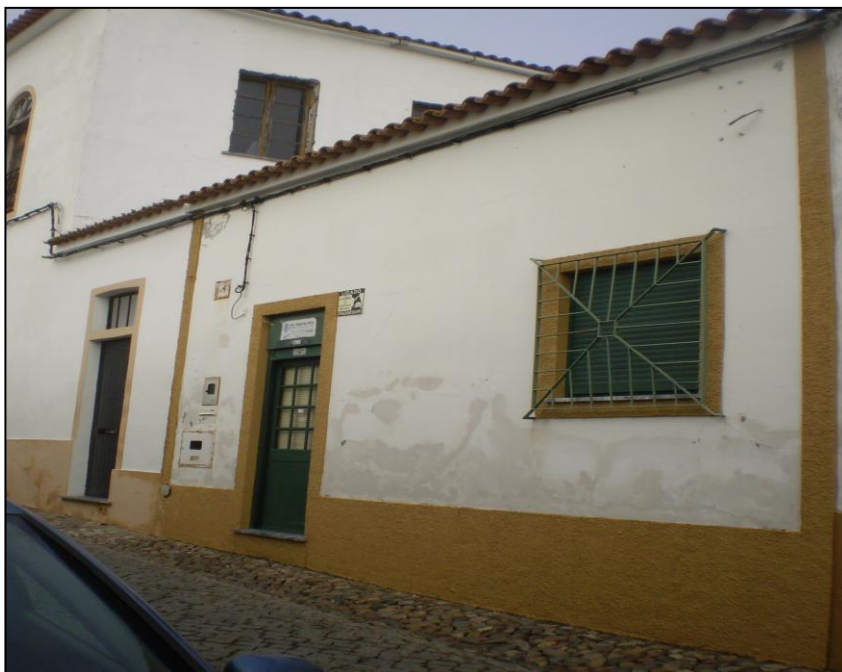
PC290569.jpg

| Razoável (obras de conservação ligeiras pintura, caixilharia e portas) | <input checked="" type="checkbox"/> |

Comércio encerrado / sem passeio diferenciação no pavimento, cascão
