FICHA DE CARACTERIZAÇÃO DO EDIFICADO

ID	109	RUA	Largo Cristovão Colón	Nº	S/N
----	-----	-----	-----------------------	----	-----

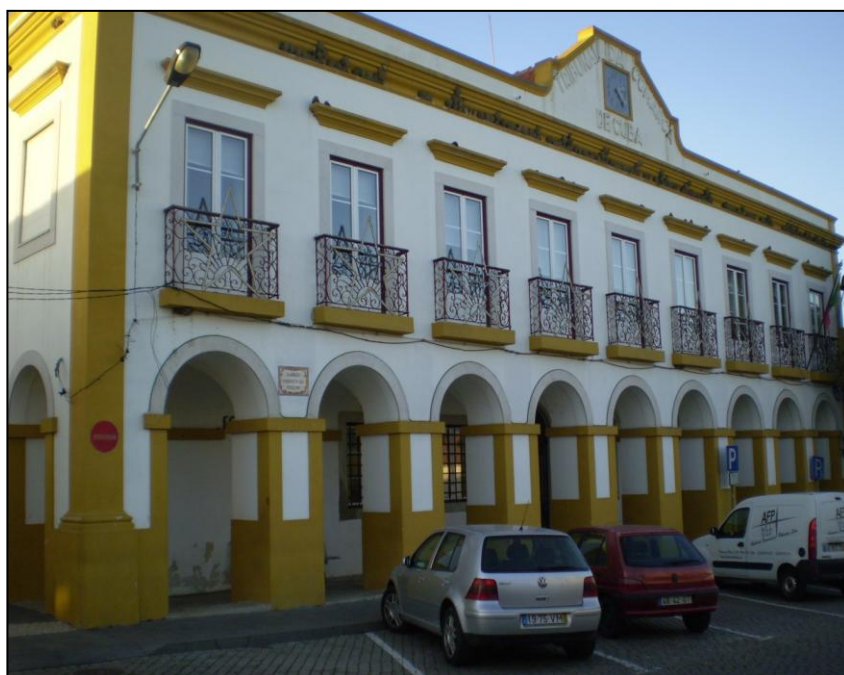
PC020304.jpg

- Excelente (construção/reabilitação nova - recente) ☐
- Bom (apenas precisa de pintura) ☐
- Razoável (obras de conservação ligeiras pintura, caixilharia e portas) ☒
- Mau (obras profundas coberturas, fissuras ou outra patologia) ☐
- Ruína (totalmente ou parcialmente colapsado) ☐
- Em obras/ construção ☐
