FICHA DE CARATERIZAÇÃO DO EDIFICADO

ID 128 RUA Rua Serpa Pinto / Rua do Carmo Nº 22/24

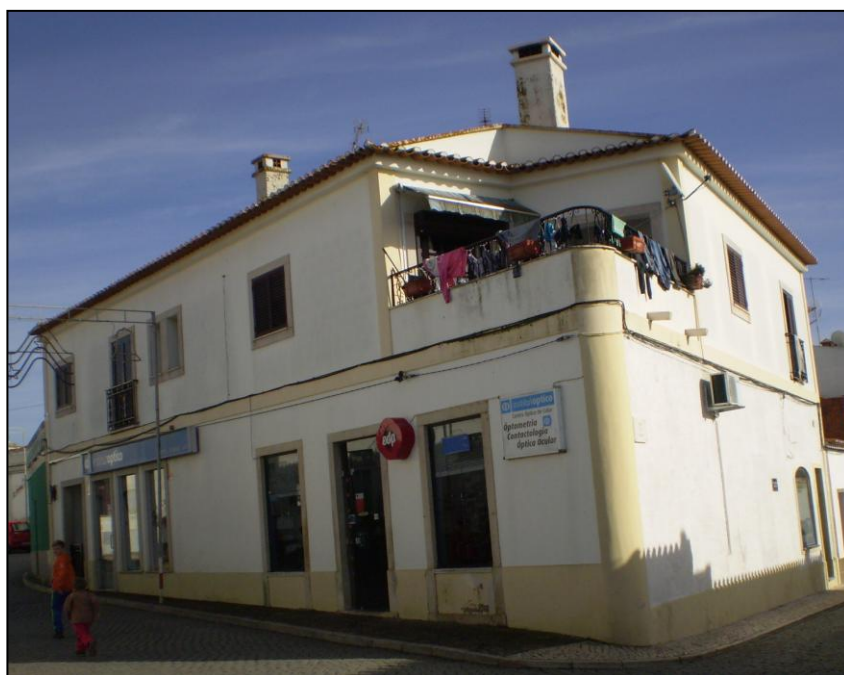
PC290622.jpg

Excelente (construção/reabilitação nova - recente) ☐
 Bom (apenas precisa de pintura) ☐
 Razoável (obras de conservação ligeiras pintura, caixilharia e portas) ☒
 Mau (obras profundas coberturas, fissuras ou outra patologia) ☐
 Ruína (totalmente ou parcialmente colapsado) ☐
 Em obras/ construção ☐

Instituto /Centro Optico de Cuba_/ revendedor EDP / passeio em cascão + betuminha, inferior a 1m, lancil em calcário
