Rua 1º de Maio

## MOBILIDADE E ACESSIBILIDADE

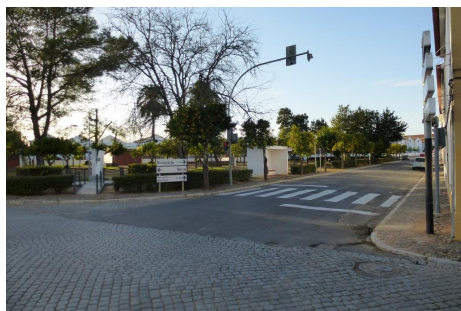
Árvores em alinhamento – Jardim

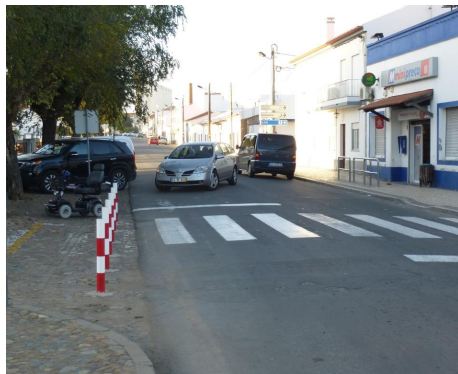
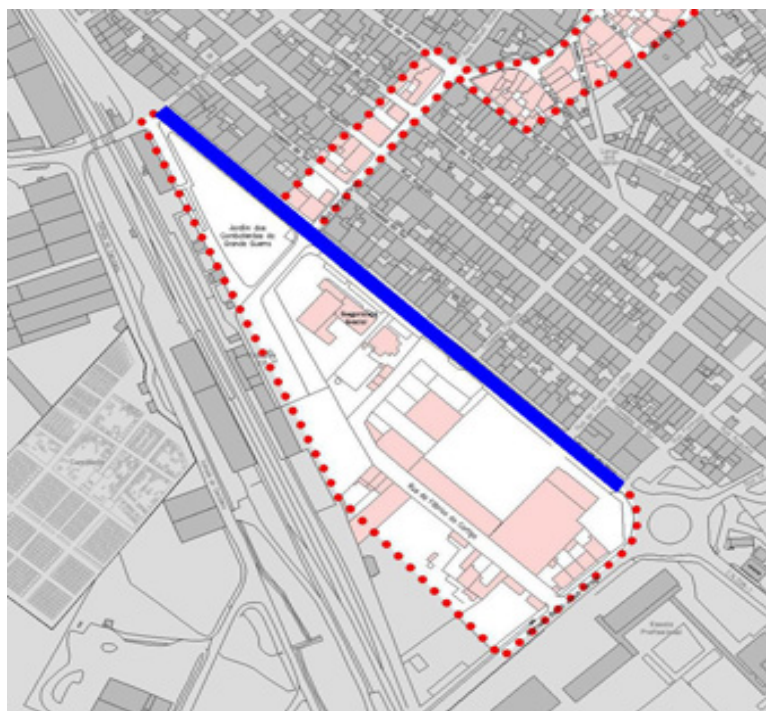
Estacionamento conflituoso, inexistência de espaço para peões

Sem Passeios de ambos os lados, só pequenos troços / valeta

- Est. de Conservação → Bom -□; Raz. -□; Mau -■; Revestimento → Betonilha -■ (em parte); Calçada -■; Pedra/lajedo -□; Lancil -■ (em parte)
- Largura → Mais de 1,5m -□; De 1,5m a 1,0m -■; Menos de 1,0m -□
- Só lancil -□; Valeta-■; Acesso a cadeira de rodas -□; Obs. Elevada perigosidade p/ peões, ciclistas
- Atravessamentos → Passadeiras pintadas -■; Elevadas -□; Sinalização -■; Acesso a cadeira de rodas -□; Protecções -■ (em parte); Obs. Deficiente inserção nos passeios/valetas
- Estacionamento → pontual em espinha, restante parte em transgressão e em conflito com peões e circulação automóvel -□;

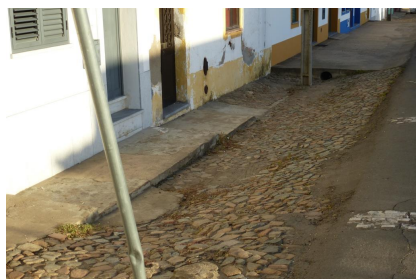
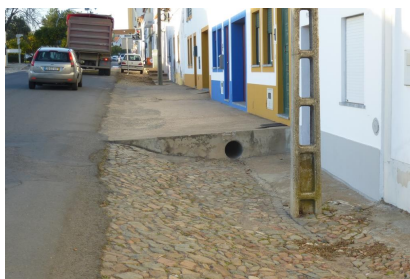
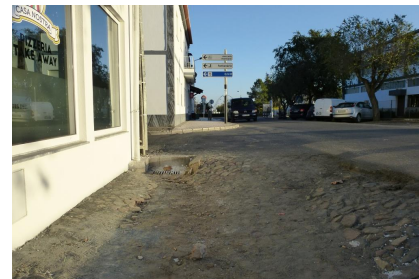
Sem passeio – valeta em descontinuidade, acessos às habitações, abaixo do arruamento cerca de 0.50m – via da rede viária principal / Circ. De Transp-Públicos
