ID

6

Largo da Igreja Mariz – Inclui Largo Conde Ferreira / Largo 5 de Outubro e vias confinantes

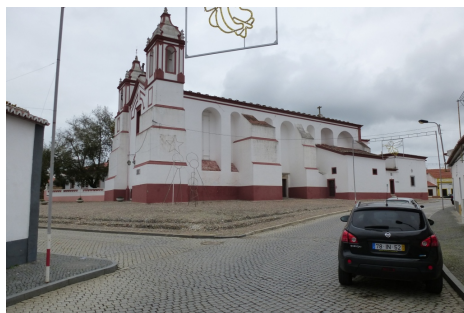
Vista do Largo da Igreja – Rua Serpa Pinto

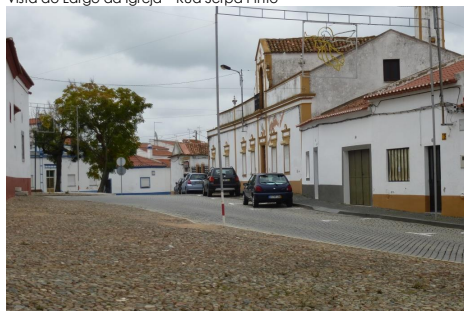
R. Serpa Pinto, traço adjacente à Igreja, vista sobre o L. Conde Ferreira

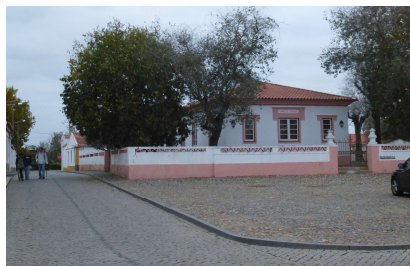
Equipamento adjacente à Igreja (Largo 5 de Outubro)

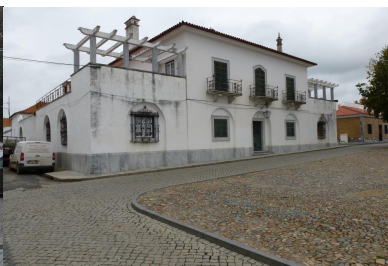
Edifício com interesse, confinante c/ o Largo 5 de Outubro

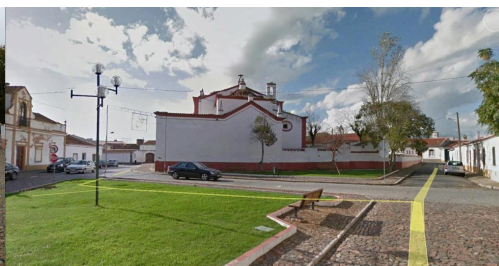
Vista do Largo Conde Ferreira sobre tardoz da Igreja, R. Serpa Pinto/R. da Longa
