Rua do Paço

MOBILIDADE E ACESSIBILIDADE

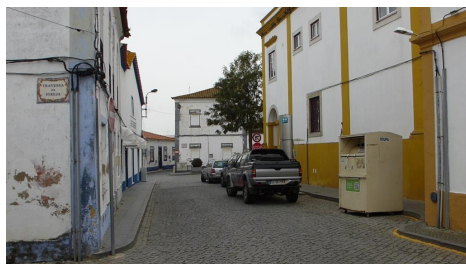
Rua do Paço – vista do Largo do Almeida

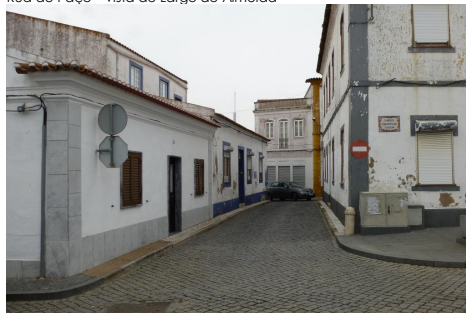
Rua do Paço – vista do Largo Cristóvão Colón/Largo do Tribunal

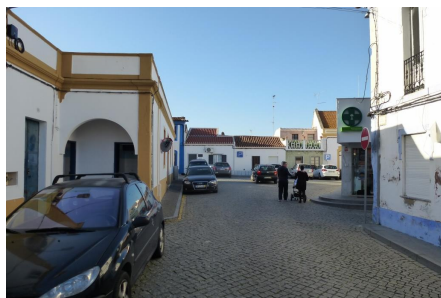
Rua do Paço – vista do Largo

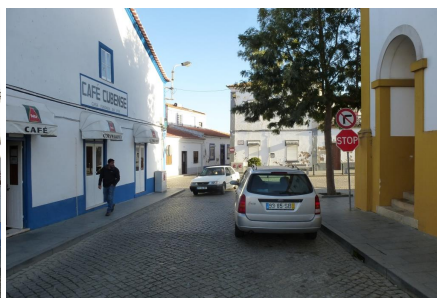
Rua do Paço – vista do Largo do Almeida

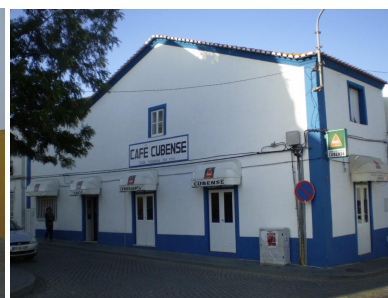
Edifício de gaveto – Rua do Paço / Ruas Serpa Pinto
