ID **4** Nome **Largo Cristóvão Colón- Largo do Tribunal (Rua Serpa Pinto)** Fotos nº 014, 028, 463, 464, 478

MOBILIDADE E ACESSIBILIDADE

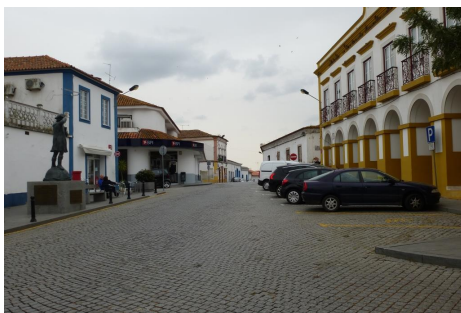
L. Cristóvão Colón – Vista Sul (014)

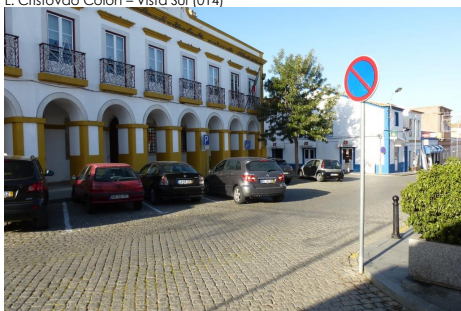
L. Cristóvão Colón – Vista Norte (464)

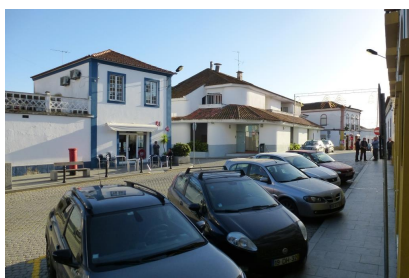
• Estacionamento → Reservado -■; (Tribunal e praça de táxis); Outros -□; • Obs. Estacionamento de apoio a rever.

Vista Sul – Estacionamento reservado-Tribunal (478)

• Obs. Necessária a reabilitação atendendo a representatividade do espaço, à circulação de peões, ao facto de constituir um ponto de aglomeração de pessoas e à articulação com os equipamentos e o comércio. Redefinição de lugares de estacionamento. Necessário criar sistema de saneamento separativo. Necessário reformular (reabilitação) recolha de águas pluviais.

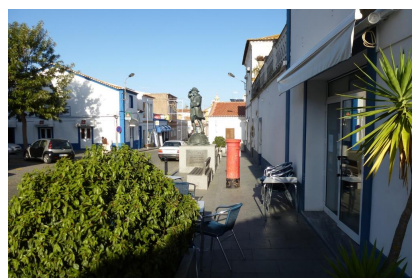
• Vegetação → Árvores em alinhamento -■ (um exemplar; C/Caldeira -■; Canteiros/floreiras -■; Jardins -□; Espécimes c/interesse -□ Obs. Dificil circulação por excesso de equip.

• Mobiliário → Existente -■; Colocação -■ (deficiente) • Estado de Conservação -■ • Arte urbana -■ (escultura) • RSU -□; Obs. Exige reabilitação

Mobiliário e equipamento dissonante, cond. acirculação (463)
