FICHA DE CARACTERIZAÇÃO DO EDIFICADO

ID	109	RUA	Largo Cristovão Colón	Nº	S/N
----	-----	-----	-----------------------	----	-----

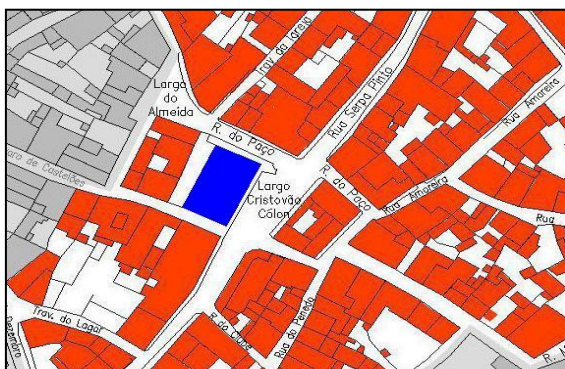
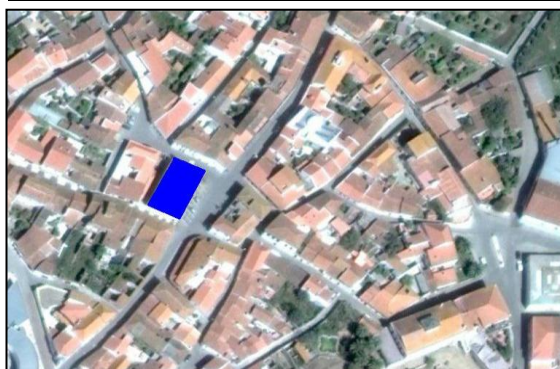
PC020304.jpg

- Excelente (construção/reabilitação nova - recente) ☐
- Bom (apenas precisa de pintura) ☐
- Razoável (obras de conservação ligeiras pintura, caixilharia e portas) ☒
- Mau (obras profundas coberturas, fissuras ou outra patologia) ☐
- Ruína (totalmente ou parcialmente colapsado) ☐
- Em obras/ construção ☐

Passeio com 1 m em lages , lancil em granito
