FICHA DE CARATERIZAÇÃO DO EDIFICADO

ID 128 RUA Rua Serpa Pinto / Rua do Carmo Nº 22/24

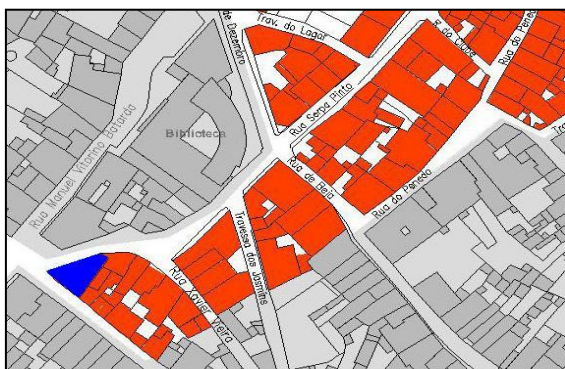
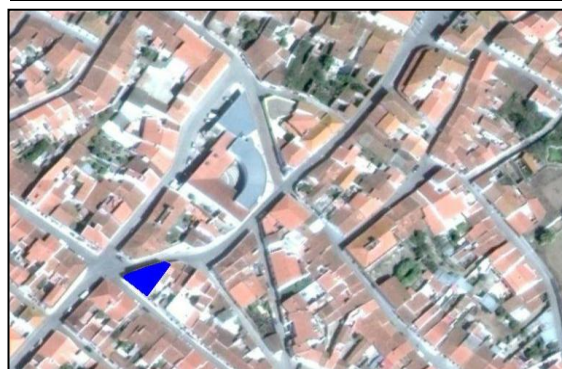
PC290622.jpg

Excelente (construção/reabilitação nova - recente) ☐
 Bom (apenas precisa de pintura) ☐
 Razoável (obras de conservação ligeiras pintura, caixilharia e portas) ☒
 Mau (obras profundas coberturas, fissuras ou outra patologia) ☐
 Ruína (totalmente ou parcialmente colapsado) ☐
 Em obras/ construção ☐

Instituto /Centro Optico de Cuba_/ revendedor EDP / passeio em cascão + betuminha, inferior a 1m, lancil em calcário
