ID

6

Largo da Igreja Mariz – Inclui Largo Conde Ferreira / Largo 5 de Outubro e vias confinantes

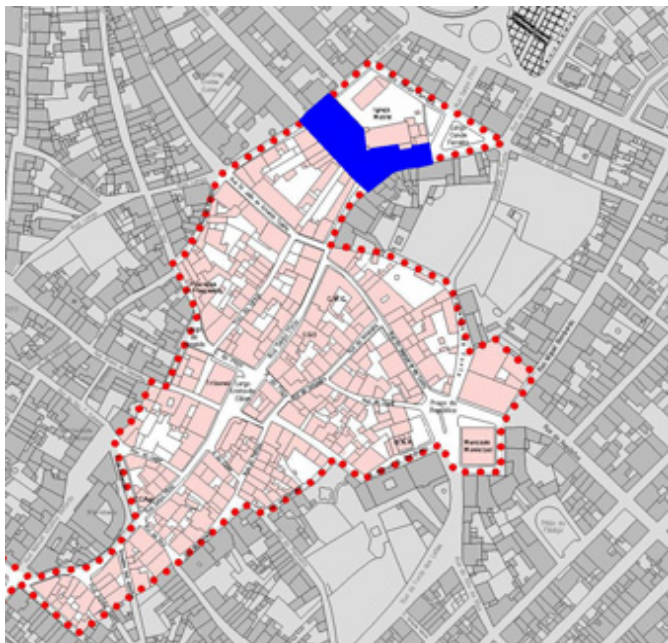
1 - VIAS - Faixa de rodagem (via automóvel)

LARGO - Mista segregada

- Estado de Conservação → Bom -□; Raz. -■; Mau -□
- Revestimento → Betuminoso -□; Calçada -■; Pedra/lajedo -□
- Largura /perfil → menos 3 metros -□; mais de 3 metros -■
- Circulação → 1 Sentido -■; 2 sentidos -■ (algumas das vias confinantes); Conflitos /constrangimentos -■

Passeios de ambos os lados

- Est. de Conservação → Bom -□; Raz. -■; Mau -□; Revestimento → Betonilha -□; Calçada -■ (granito/ calcário – zona envolvente à Igreja calç. tipo “cascão”; Lancil -■
- Largura → Mais de 1,5m -■ (pontualmente); De 1,5m a 1,0m -■; Menos de 1,0m -■ (parcial)
- Só Lancil -□; Valeta -□; Acesso a cadeira de rodas -□
- Atravessamentos → Passadeiras pintadas -□; Elevadas -□; Sinalização -□; Acesso a cadeira de rodas -□; Protecções -□; Obs. Avaliação da sua implementação
- Estacionamento → Em linha com lugares marcados -■ (só de um dos lados das vias); Obs. Estac. Irregular dificulta circulação

- Vegetação → Árvores integradas em canteiros -■; Canteiros/floreiras -■; Jardins -□; Obs. Esp. Verdes restritos a canteiros subordinados às vias / tráfego automóvel - Exige reabilitação
- Mobiliário → Existente -■; Colocação -■ (a avaliar)
- Estado de Conservação -■
- Arte urbana -□; RSU -□; Obs. Exige reabilitação
- Sinalética → (Viária) Vertical -■; Horizontal -□; Confusa -□; Estado de Conservação -□; (deficiente)
- Painéis de inf. /Publicidade → Existente Inf. Direccional
